| Summary of Visual report | | | ملخص التقرير البصري | | |
| Car Sticker | C-9992 | رقم الملصق | Vehicle type | Nissan | نوع المركبة |
| Chassis Number | MDHBN7AD4GG716113 | رقم الشاسيه | Car Color | Silver | لون المركبة |

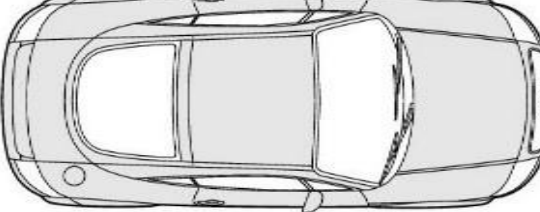
| Details of the visual inspection report | | تفاصيل تقرير الفحص النظري | |
|---|---|---|--|
| Broken Bumper front | | كسرفى صدام الامامى | |
| Dent In Bumper front | | طعج فى صدام الامامى | |
| Dent In The Bonnet front | | طعج فى البونه الامامى | |
| Scratches On Paint | | خدوش على الصيغ | |
| Fracture + hole in the Bonnet | | كسر + ثقب فى البونه | |
