Summary of Visual report			ملخص التقرير البصري		
Chassis, Engine, And Gear were not Checked/Inspected			لم يتم فحص الشاسي والماكينه والجير		
Car Sticker	C-10363	رقم الملصق	Vehicle type	Isuzu	نوع المركبة
Chassis Number	JAMLP44H2H7P10529	رقم الشاسيه	Car Color	Unclear	لون المركبة
Milage	503,240	العداد	Car Plate	303719	رقم اللوحة

Details of the visual inspection report		تفاصيل تقرير الفحص النظري	
Broken Bumper front

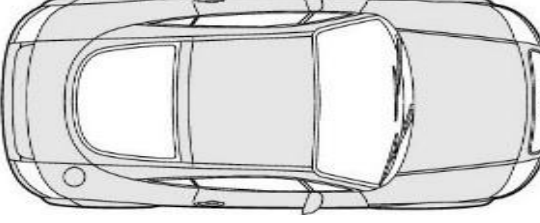
كسرفى صدام الامامى	
Dent In Bumper front		طعج فى صدام الامامى	
Dent In Bumper back		طعج فى الصدام الخلفى	
Fading On Paint		بهتان على الصيغ	
Scratches On Paint		خدوش على الصيغ	
Austerity In Body		تقشف على بودي	
Rust In Body		صدأ على بودي	
The Car Needs General Maintenance		السيارة بحاجة الى صيانة عامة	
Change Tires		تبديل التواير	
Cover Maintenance		صيانة كفرات	
The Car Needs Cleaning From Inside	داخل السيارة بحاجة الى تنظيف
