Summary of Visual report			ملخص التقرير البصري		
<b>Chassis, Engine, And Gear were not Checked/Inspected</b>			<b>لم يتم فحص الشاسي والماكينة والجير</b>		
Car Sticker	C-10372	رقم الملصق	Vehicle type	JETOUR	نوع المركبة
Chassis Number	HJRPBGFB4RF071878	رقم الشاسيه	Car Color	Silver	لون المركبة
Milage	40999	العداد	Car Plate	230248	رقم اللوحة

Details of the visual inspection report		تفاصيل تقرير الفحص النظري	
Dent In Bumper back

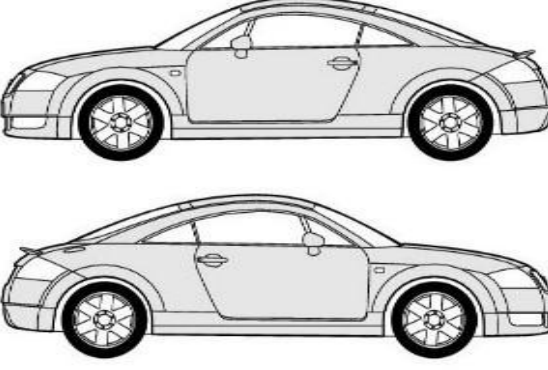
طعج في الصدام الخلفي	
Dent In Rear Fender left		طعج في الرفرف خلفي يسار	
Scratches On Paint		خدوش على الصيغ	
The Car Needs General Maintenance		السيارة بحاجة الى صيانة عامة	
Change Tires
