Summary of Visual report			ملخص التقرير البصري		
Chassis, Engine, And Gear were not Checked/Inspected			لم يتم فحص الشاسي والماكينة والجير		
Car Sticker	C10498	رقم الملصق	Vehicle type	Honda	نوع المركبة
Chassis Number	1HGCV1631MA606219	رقم الشاسيه	Car Color	Black	لون المركبة
Milage	95546	العداد	Car Plate	270141	رقم اللوحة

Details of the visual inspection report		تفاصيل تقرير الفحص النظري	
Dent In Bumper front

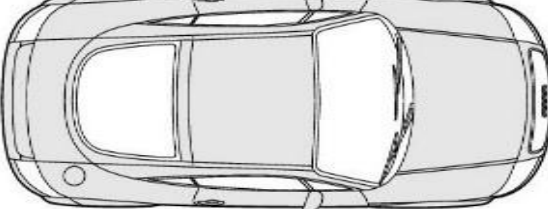
طعج في صدام الامامي	
Scratches On Paint		خدوش على الصيغ	
The Car Needs General Maintenance		السيارة بحاجة الى صيانة عامة	
Change Tires		تبديل التواير	
Cover Maintenance		صيانة كفرات
