Summary of Visual report			ملخص التقرير البصري		
Chassis, Engine, And Gear were not Checked/Inspected			لم يتم فحص الشاسي والماكينة والجير		
Car Sticker	C-10515	رقم الملصق	Vehicle type	Hyundai	نوع المركبة
Chassis Number	MALC741C6MM257524	رقم الشاسيه	Car Color	SILVER	لون المركبة
Milage	82392	العداد	Car Plate	810812	رقم اللوحة

Details of the visual inspection report		تفاصيل تقرير الفحص النظري	
Dent In Bumper front

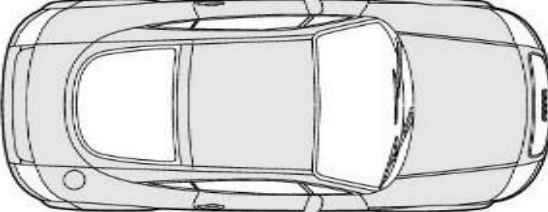
طعج في صدام الامامى	
Dent In Bumper back		طعج في الصدام الخلفى	
Dent In Front Door left		طعج في الباب امامى يسار	
Scratches On Paint		خدوش على الصيغ	
The Car Needs General Maintenance		السيارة بحاجة الى صيانة عامة	
Cover Maintenance		صيانة كفرات
