Summary of Visual report			ملخص التقرير البصري		
Chassis, Engine, And Gear were not Checked/Inspected			لم يتم فحص الشاسي والماكينه والجير		
Car Sticker	C-10516	رقم الملصق	Vehicle type	Hyundai	نوع المركبة
Chassis Number	MALC741C8LM163935	رقم الشاسيه	Car Color	White	لون المركبة
Milage	550229	العداد	Car Plate	174732	رقم اللوحة

Details of the visual inspection report		تفاصيل تقرير الفحص النظري	
Broken Bumper front

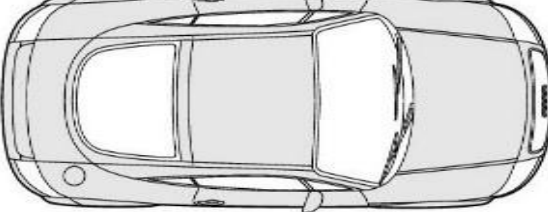
كسرفى صدام الامامى	
Dent In Bumper front		طعج فى صدام الامامى	
Dent In The Bonnet front		طعج فى الهانة	
Broken Bumper back		كسرفى الصدام الخلفى	
Dent In Bumper back		طعج فى الصدام الخلفى	
Scratches On Paint		خدوش على الصيغ	
The Car Needs General Maintenance		السيارة بحاجة الى صيانة عامة	
Change Tires		تبديل التواير	
Cover Maintenance		صيانة كفريات
