Summary of Visual report			ملخص التقرير البصري		
<b>Chassis, Engine, And Gear were not Checked/Inspected</b>			<b>لم يتم فحص الشاسي والماكينة والجير</b>		
Car Sticker	C-10518	رقم الملصق	Vehicle type	Hyundai	نوع المركبة
Chassis Number	MALC741C9LM163930	رقم الشاسيه	Car Color	White	لون المركبة
Milage	605944	العداد	Car Plate	268152	رقم اللوحة

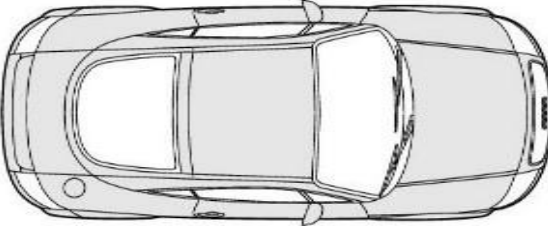
Details of the visual inspection report		تفاصيل تقرير الفحص النظري	
Broken Bumper front

كسرفى صدام الامامى	
Dent In Bumper front		طعج فى صدام الامامى	
Broken Glass front		كسرفى الزجاج الامامى	
Broken Bumper back		كسرفى الصدام الخلفى	
Dent In Bumper back		طعج فى الصدام الخلفى	
Dent In Rear Fender left		طعج فى الرفرف خلفى يسار	
Dent In Front Door left		طعج فى الباب امامى يسار	
Dent In Rear Door left		طعج فى باب خلفى يسار	
Scratches On Paint		خدوش على الصيغ	
The Car Needs General Maintenance		السيارة بحاجة الى صيانة عامة	
Change Tires	تبديل التواير		
Cover Maintenance	صيانة كفريات		
Broken Wing Mirror Right	كسرفى مرآة الجناح يمين
