| Summary of Visual report | | | ملخص التقرير البصري | | |
| Car Sticker | C-10812 | رقم الملصق | Vehicle type | ISUZU | نوع المركبة |
| Chassis Number | MPAEL39C8GT012585 | رقم الشاسيه | Car Color | white | لون المركبة |

| Details of the visual inspection report | | تفاصيل تقرير الفحص النظري | |

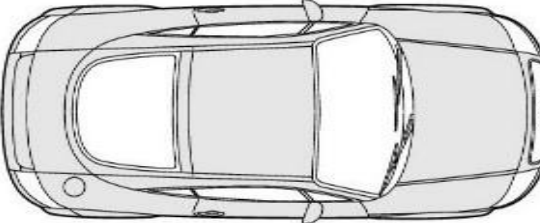
| Details of the visual inspection report | | تفاصيل تقرير الفحص النظري | |
|---|---|---|--|
| Broken Bumper front | | كسرفى صدام الامامى | |
| Dent In Bumper front | | طعج فى صدام الامامى | |
| Dent In The Bonnet front | | طعج فى الهانة | |
| Dent In Bumper back | | طعج فى الصدام الخلفى | |
| Scratches On Paint | | خدوش على الصيغ | |
| Rust In Body | | صدا على بودي | |
| Dent in the vehicle cargo box (refrigerator) | | طعج فى صندوق المركبة (الثلاجة) | |

| Details of the visual inspection report | | تفاصيل تقرير الفحص النظري | |
|---|---|---|--|
| The Car Needs General Maintenance | | السيارة بحاجة الى صيانة عامة | |
| Change Tires | | تبديل التواير | |
| Cover Maintenance | | صيانة كفريات | |
