# SCANNO AUTO INSPECTION REPORT

| MAKE & MODEL | INFINITI | الشركة / الموديل |
| PRODUCTION YEAR | 02/2023 | سنة الصنع |
| VIN NUMBER | 5N1DL1M32PC360555 | رقم الهيكل (VIN) |

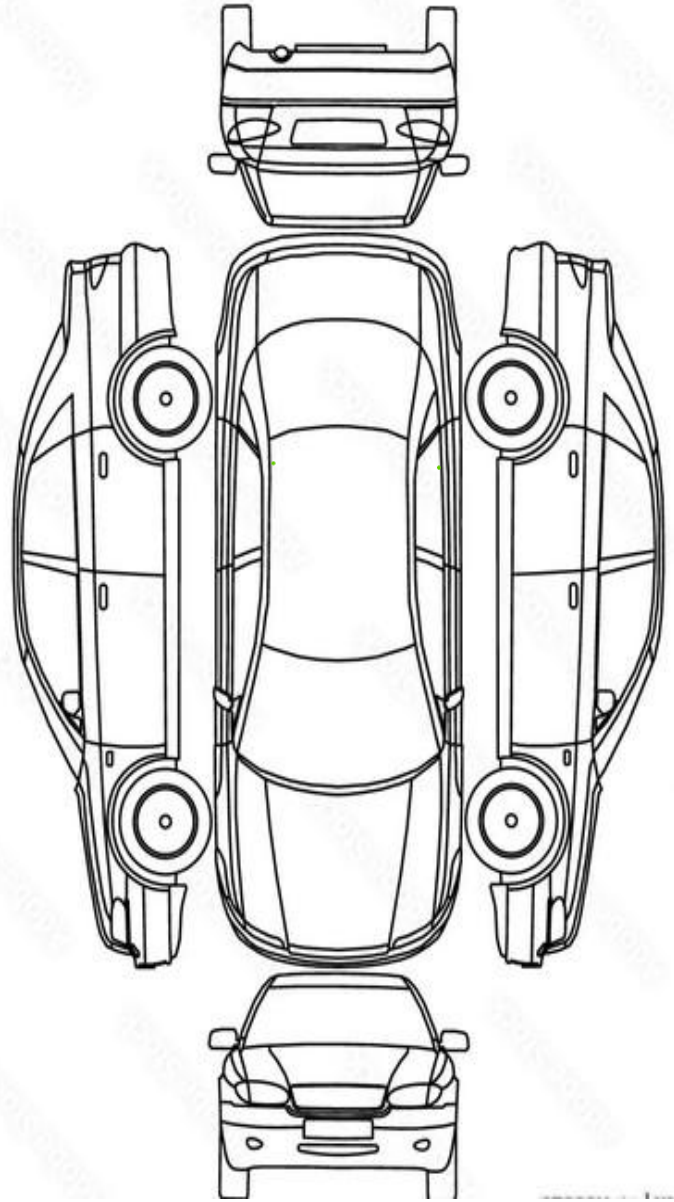
Vehicle image / صورة المركبة

الصبغ وكالة  
Original factory paint

يوجد خدوش رينغات  
يوجد أزداد على البودي بوليش  
طعجات أسفل السيارة

There are scratches on the rims  
There are signs of polishing on the body panels  
There are dents underneath the vehicle
