# SCANNO AUTO INSPECTION REPORT

| <b>Inspection date &amp; time</b> | 2026\08\11 | تاريخ و وقت الفحص |
| <b>MAKE &amp; MODEL</b> | NISSAN PATROL | الشركة / الموديل |

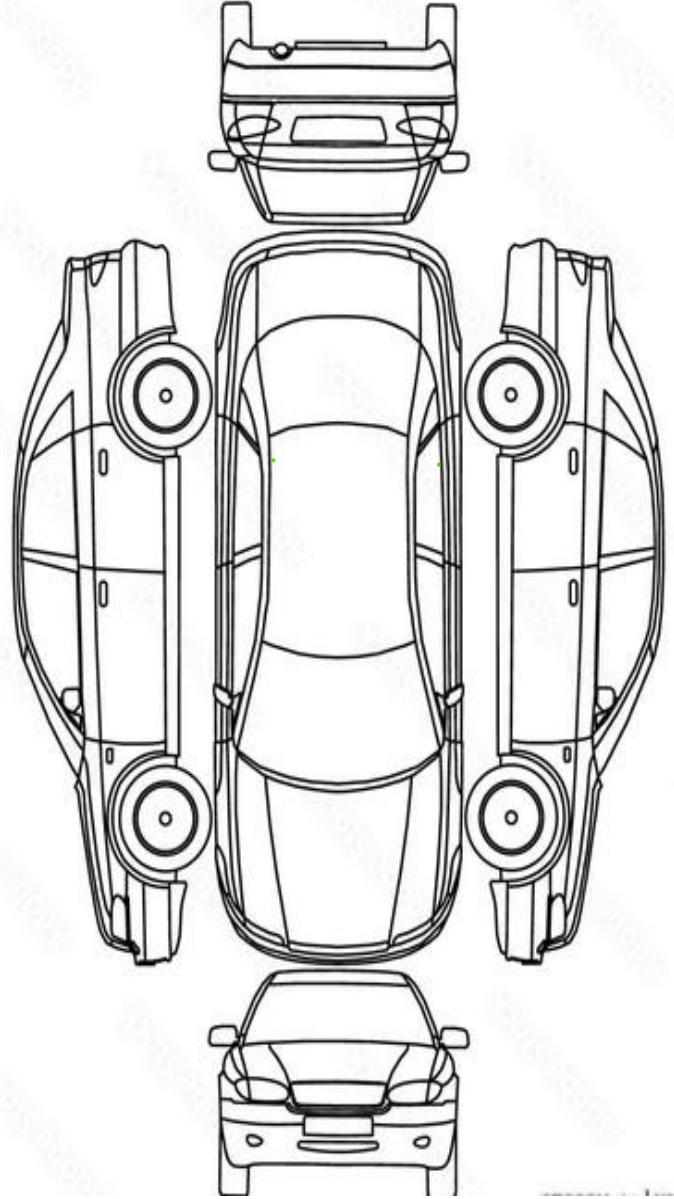
Vehicle image / صورة المركبة

يوجد صبغ على الجنب اليمين كامل  
+ تعديل معجون بسيط  
يوجد صبغ على الكيت البلاستيك

The entire right side has been repainted with minor body filler and repair  
There is paint on the plastic body kit
