| Summary of Visual report | | | ملخص التقرير البصري | | |

| Details of the visual inspection report | | تفاصيل تقرير الفحص النظري | |

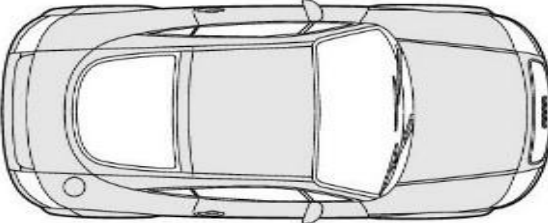
| Details of the visual inspection report | | تفاصيل تقرير الفحص النظري | |
|---|---|---|--|
| Broken Bumper front | | كسرفى صدام الامامى | |
| Dent In Bumper front | | طعج فى صدام الامامى | |
| Dent In The Bonnet front | | طعج فى الهانة | |
| Dent In Front Fender left | | طعج فى الرفرف امامى يسار | |
| Scratches On Paint | | خدوش على الصيغ | |

| Details of the visual inspection report | | تفاصيل تقرير الفحص النظري | |
|---|---|---|--|
| The Car Needs General Maintenance | | السيارة بحاجة الى صيانة عامة | |
| Change Tires | | تبدال التواير | |
| Cover Maintenance | | صيانة كفرات | |
