## مركز كاشف للفحص (KASHF)

#1304 تقرير • 2025 سبتمبر، 24 بتاريخ

تي 2 , 2024

## بيانات المركبة

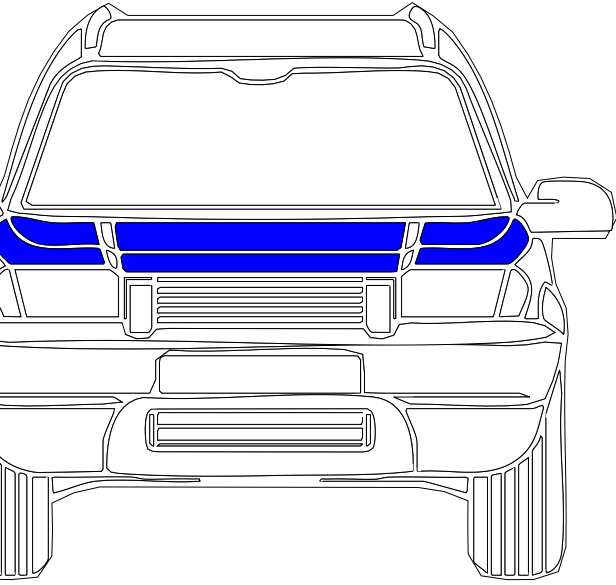
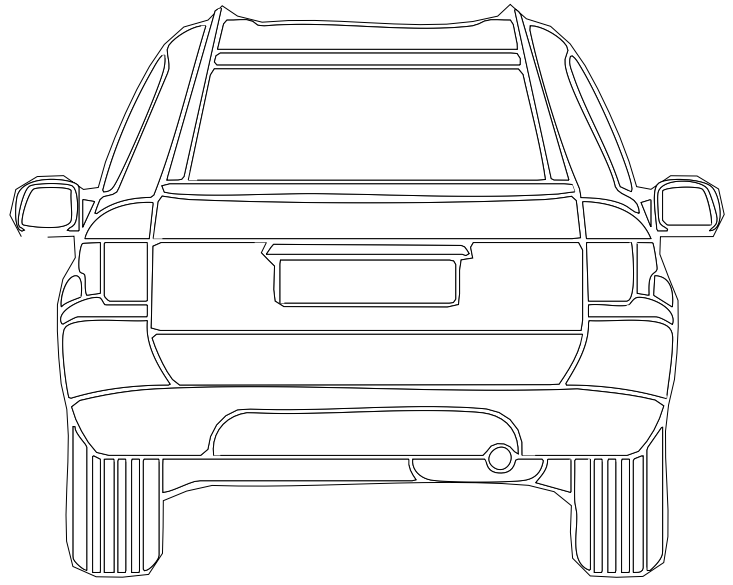
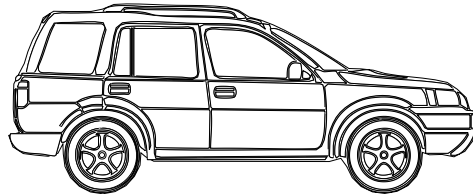
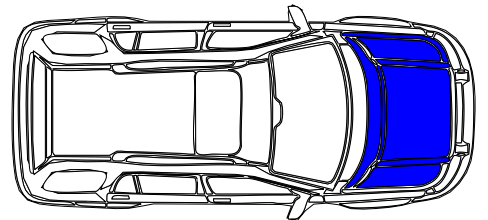
## الهيكل الخارجي

- صبغ غطاء المحرك (البانه)

- خدوش بسيطة أثر بولش في الباب الخلفي اليسار

- طعج بسيط رفرف خلفي يمين

- طعج بسيط باب خلفي يمين

- طعج على السقف

- كسر في الصدام الامامي من الاسفل

- طعج وخدوش على الهيكل الخارجي
