Summary of Visual report			ملخص التقرير البصري		
Chassis, Engine, And Gear were not Checked/Inspected			لم يتم فحص الشاصي والماكينة والجير		
Car Sticker	C-9983	رقم الملصق	Vehichle type	Toyota	نوع المركبة
Chassis Number	MR2BF9C35R0051632	رقم الشاسيه	Car Color	White	لون المركبة
Milage	62266	العداد	Car Plate	930859	رقم اللوحة

Details of the visual inspection report		تفاصيل تقرير الفحص النظري
Scratches On Paint

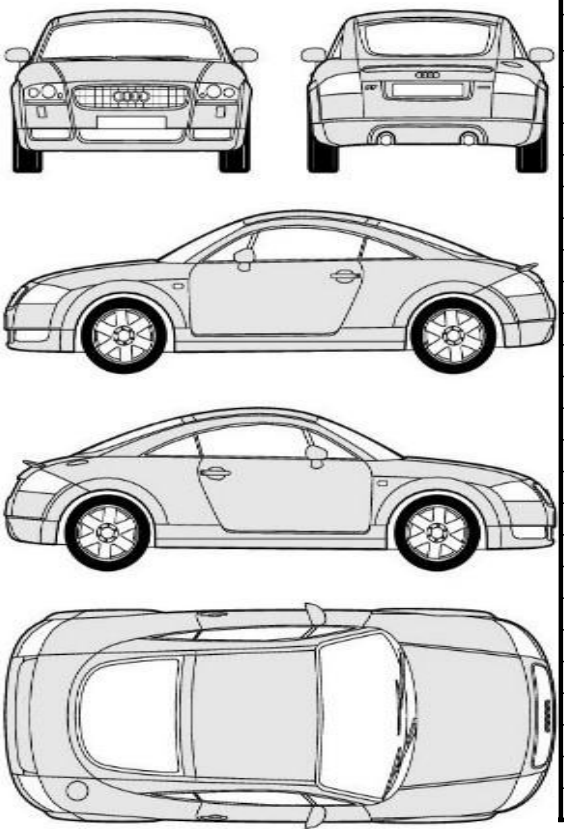
خدوش على الصبغ
The Car Needs General Maintenance		السيارة بحاجة الى صيانة عامة
Change Tires		تبديل التواير
Cover Maintenance		صيانة كفرات
