Summary of Visual report			ملخص التقرير البصري		
Chassis, Engine, And Gear were not Checked/Inspected			لم يتم فحص الشاصي والماكينة والجير		
Car Sticker	C-10014	رقم الملصق	Vehichle type	Honda	نوع المركبة
Chassis Number	LUCCR2626F3410117	رقم الشاسيه	Car Color	White	لون المركبة
Milage	274312	العداد	Car Plate	180121	رقم اللوحة

Details of the visual inspection report		تفاصيل تقرير الفحص النظري
Scratches on the rear bumper

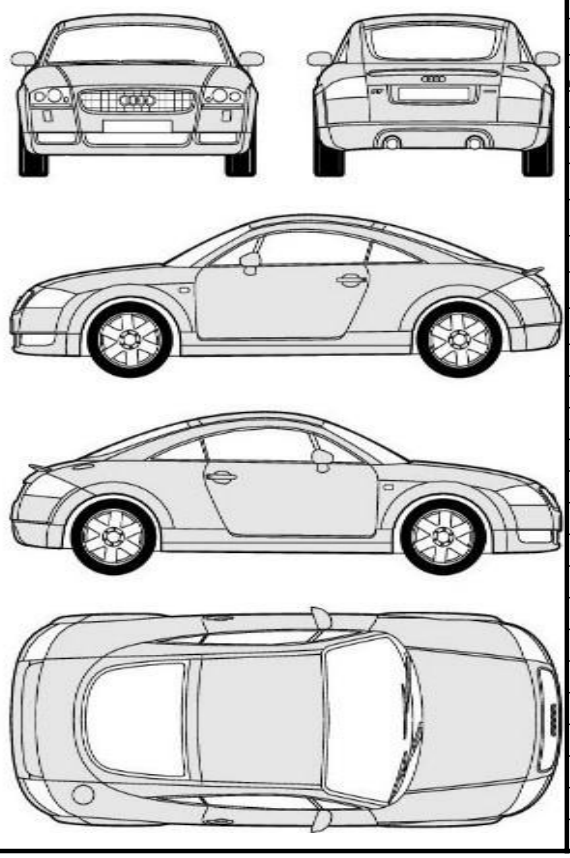
خدوش في الصدام الخلفي
Scratches on the Doors		خدوش في أبوب السيارة
There is paint on the front bumper and		يوجد صبغ في الصدام الأمامي والصدام
The Transmission Mount needs to be r		كرسي القير بحاجة إلى تغيير
Needs front wheel Shock Absorbers		بحاجة إلى جامبينات أمامية
Engine oil leak		تهريب زيت مكينة
Scratch on the left side mirror		خدوش في المراية يسار
Scratches on the rear bumper		خدوش في الصدام الخلفي
Fading On Paint		بهتان على الصبغ
Change Tires		تبديل التواير
