Summary of Visual report			ملخص التقرير البصري		
Chassis, Engine, And Gear were not Checked/Inspected			لم يتم فحص الشاصي والماكينة والجير		
Car Sticker	C-10245	رقم الملصق	Vehichle type	Toyota	نوع المركبة
Chassis Number	MR2BF9C39R0053495	رقم الشاسيه	Car Color	Gray	لون المركبة
Milage	46329	العداد	Car Plate	930861	رقم اللوحة

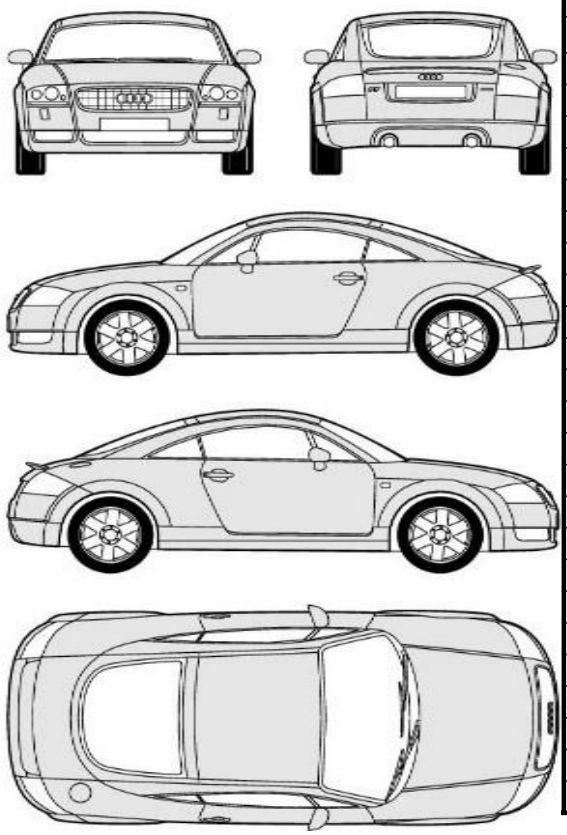
Details of the visual inspection report		تفاصيل تقرير الفحص النظري
Scratch on the front Right door		خدش في الباب الأمامي يمين
Left Headlight Is Broken back		كسرفي اللايت يسار الخلفي
