Summary of Visual report			ملخص التقرير البصري		
Chassis, Engine, And Gear were not Checked/Inspected			لم يتم فحص الشاصي والماكينة والجير		
Car Sticker	C-10015	رقم الملصق	Vehichle type	Nissan	نوع المركبة
Chassis Number	MDHBN7AD4GG716115	رقم الشاسيه	Car Color	Sliver	لون المركبة
Milage	371820	العداد	Car Plate	496918	رقم اللوحة

Details of the visual inspection report		تفاصيل تقرير الفحص النظري
The battery needs to be changed

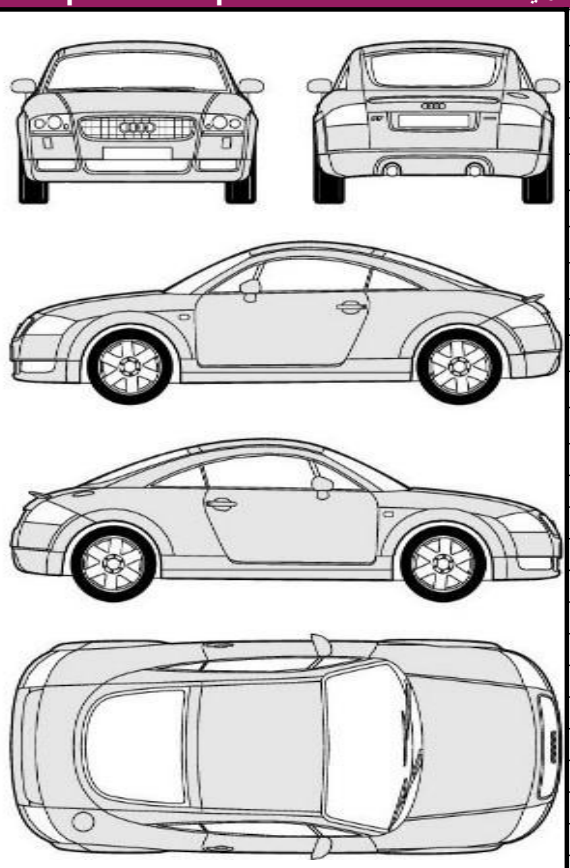
البطارية بحاجة الى تغيير
Fading On Paint		بهتان على الصبغ
Change Tires		تبديل التواير
Scratches on the Car		خدوش في السيارة
There is a noise coming from the engi		صوت في سير المكينة
The Transmission Mount needs to be r		كرسي القير بحاجة إلى تغيير
Needs wheel Shock Absorbers		بحاجة إلى جامبينات
brakes need Maintainance		الفرامل بحاجة إلى صيانة
The Engine Mount needs to be replace		كرسي المكينة بحاجة إلى تغيير
Engine oil leak		تهريب زيت مكينة
Fading On Paint		بهتان على الصبغ
The rear door handle is broken		مقبض الباب الخلفي مكسور
