Summary of Visual report			ملخص التقرير البصري		
Chassis, Engine, And Gear were not Checked/Inspected			لم يتم فحص الشاصي والماكينة والجير		
Car Sticker	C-10242	رقم الملصق	Vehichle type	Geely	نوع المركبة
Chassis Number	LB3762KZ3RX515377	رقم الشاسيه	Car Color	Gray	لون المركبة
Milage	29695	العداد	Car Plate	756349	رقم اللوحة

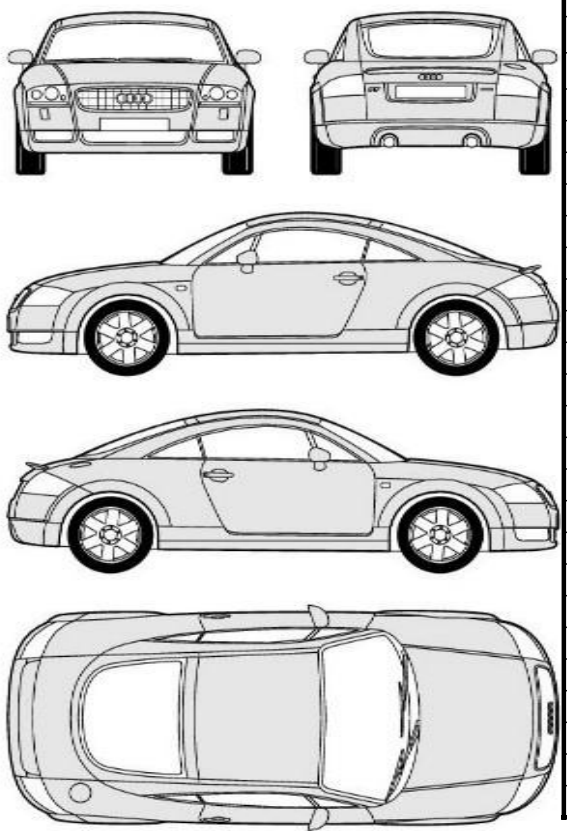
Details of the visual inspection report		تفاصيل تقرير الفحص النظري
Scratches on the front bumper		خدوش في الصدام الأمامي
Scratch on the front fender		خدوش في الرفرف الأمامي
Change Tires		تبديل التواير
