Summary of Visual report			ملخص التقرير البصري		
Chassis, Engine, And Gear were not Checked/Inspected			لم يتم فحص الشاصي والماكينة والجير		
Car Sticker	C-10341	رقم الملصق	Vehichle type	Mitsubishi Canter	نوع المركبة
Chassis Number	JL7B6E1P0FK021088	رقم الشاسيه	Car Color	Unclear	لون المركبة
Milage	398,219	العداد	Car Plate	295329	رقم اللوحة

Details of the visual inspection report		تفاصيل تقرير الفحص النظري
Dent In Bumper front

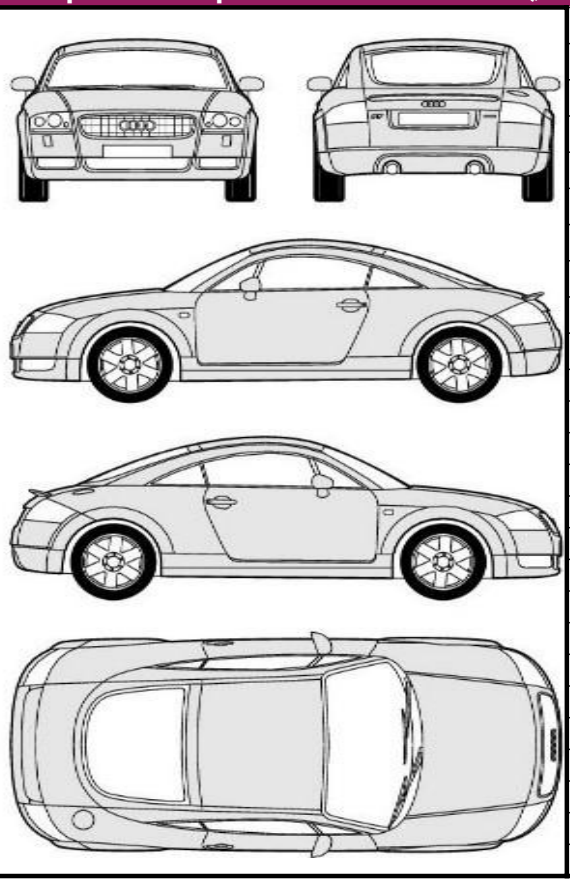
طعج في صدام الامامي
Dent In Bumper back		طعج في الصدام الخلفي
Fading On Paint		بهتان على الصبغ
Scratches On Paint		خدوش على الصبغ
Austerity In Body		تقشف على بودي
Rust In Body		صدأ على بودي
The Car Needs General Maintenance		السيارة بحاجة الى صيانة عامة
Change Tires		تبديل التوايز
Cover Maintenance		صيانة كفرات
The Car Needs Cleaning From Inside		داخل السيارة بحاجة الى تنظيف
