Summary of Visual report			ملخص التقرير البصري		
Chassis, Engine, And Gear were not Checked/Inspected			لم يتم فحص الشاصي والماكينة والجير		
Car Sticker	C-10327	رقم الملصق	Vehichle type	Isuzu	نوع المركبة
Chassis Number	JAAKP34H5H7P05280	رقم الشاسيه	Car Color	Unclear	لون المركبة
Milage	435,810	العداد	Car Plate	315296	رقم اللوحة

Details of the visual inspection report		تفاصيل تقرير الفحص النظري
Dent In Bumper front

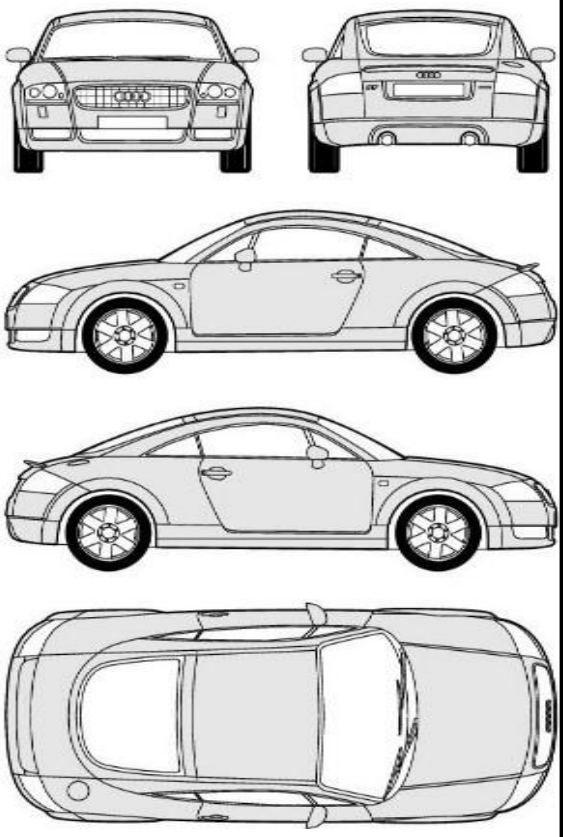
طعج في صدام الامامي
Dent In Bumper back		طعج في الصدام الخلفي
Fading On Paint		بهتان على الصبغ
Scratches On Paint		خدوش على الصبغ
Austerity In Body		تقشف على بودي
Rust In Body		صدأ على بودي
The Car Needs General Maintenance		السيارة بحاجة الى صيانة عامة
Change Tires		تبديل التواير
Cover Maintenance		صيانة كفرات
The Car Needs Cleaning From Inside		داخل السيارة بحاجة الى تنظيف
Dent In Front Door right		طعج في الباب الامامي يمين
Dent In Front Door left		طعج في الباب امامي يسار
