Summary of Visual report			ملخص التقرير البصري		
Chassis, Engine, And Gear were not Checked/Inspected			لم يتم فحص الشاصي والماكينة والجير		
Car Sticker	C-10334	رقم الملصق	Vehichle type	Isuzu	نوع المركبة
Chassis Number	JAMKP3425J7P00715	رقم الشاسيه	Car Color	Unclear	لون المركبة
Milage	476,173	العداد	Car Plate	44701	رقم اللوحة

Details of the visual inspection report		تفاصيل تقرير الفحص النظري
Dent In Bumper front

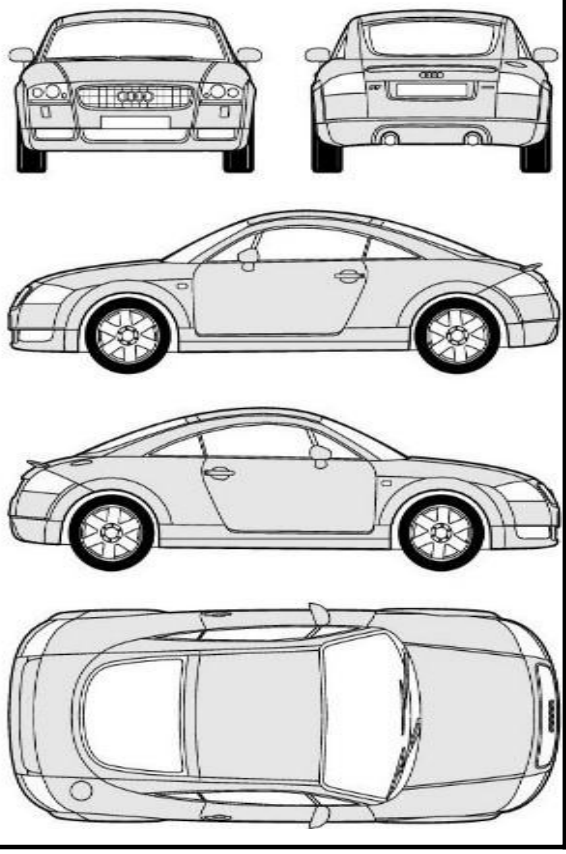
طعج في صدام الامامي
Dent In Bumper back		طعج في الصدام الخلفي
Fading On Paint		بهتان على الصبغ
Scratches On Paint		خدوش على الصبغ
Austerity In Body		تقشف على بودي
Rust In Body		صدأ على بودي
The Car Needs General Maintenance		السيارة بحاجة الى صيانة عامة
Change Tires		تبديل التواير
Cover Maintenance		صيانة كفرات
The Car Needs Cleaning From Inside		داخل السيارة بحاجة الى تنظيف
