Summary of Visual report			ملخص التقرير البصري		
Chassis, Engine, And Gear were not Checked/Inspected			لم يتم فحص الشاصي والماكينة والجير		
Car Sticker	C-10365	رقم الملصق	Vehichle type	Geely	نوع المركبة
Chassis Number	LB3762KZXSX500364	رقم الشاسيه	Car Color	Gray	لون المركبة
Milage	39853	العداد	Car Plate	763575	رقم اللوحة

Details of the visual inspection report		تفاصيل تقرير الفحص النظري
Dent In Front Door left

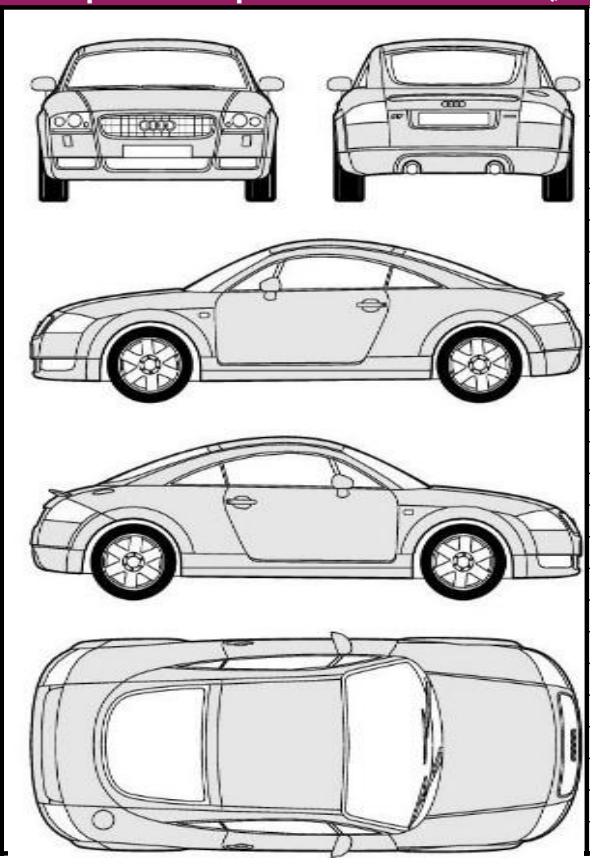
طعج في الباب امامي يسار
Scratches On Paint		خدوش على الصبغ
The Car Needs General Maintenance		السيارة بحاجة الى صيانة عامة
Change Tires		تبديل التوايز
Cover Maintenance		صيانة كفرات
