Summary of Visual report			ملخص التقرير البصري		
Chassis, Engine, And Gear were not Checked/Inspected			لم يتم فحص الشاصي والماكينة والجير		
Car Sticker	C-10403	رقم الملصق	Vehichle type	TOYOTA	نوع المركبة
Chassis Number	JTB11WJA0W8003678	رقم الشاسيه	Car Color	WHITE	لون المركبة
Milage	603310	العداد	Car Plate	599861	رقم اللوحة

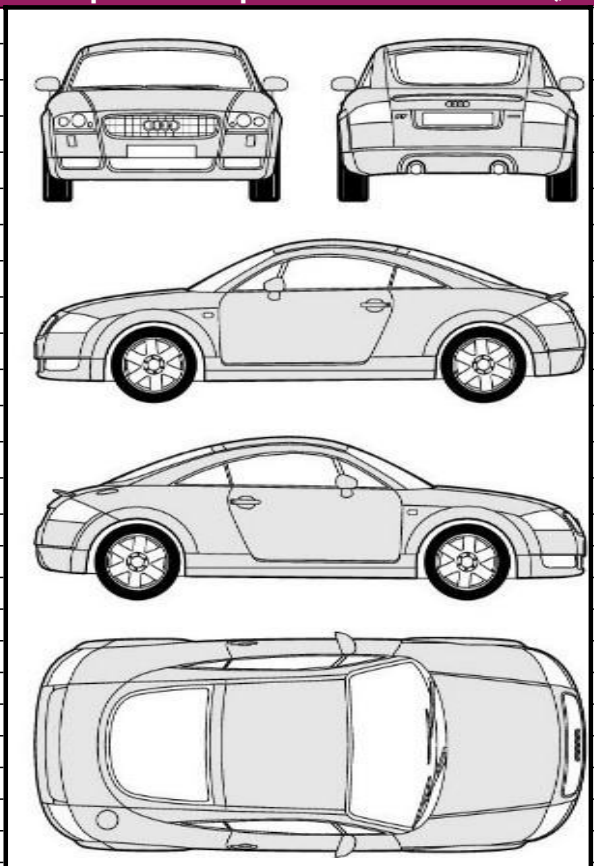
Details of the visual inspection report		تفاصيل تقرير الفحص النظري
Broken Bumper front

كسرفي صدام الامامي
Dent In Bumper front		طعج في صدام الامامي
Dent In The Bonnet front		طعج في البانة
Broken Bumper back		كسرفي الصدام الخلفي
Dent In Bumper back		طعج في الصدام الخلفي
Dent In The Trunk back		طعج في الشنطة الخلفي
Dent In Front Door right		طعج في الباب الامامي يمين
Fading On Paint		بهتان على الصبغ
Scratches On Paint		خدوش على الصبغ
Austerity In Body		تقشف على بودي
Rust In Body		صدأ على بودي
The Car Needs General Maintenance		السيارة بحاجة الى صيانة عامة
Change Tires		تبديل التواير
Cover Maintenance		صيانة كفرات
