Summary of Visual report			ملخص التقرير البصري		
Chassis, Engine, And Gear were not Checked/Inspected			لم يتم فحص الشاصي والماكينة والجير		
Car Sticker	C-10415	رقم الملصق	Vehichle type	GMC	نوع المركبة
Chassis Number	2GTEK13M381130519	رقم الشاسيه	Car Color	BLACK	لون المركبة
Milage	284640	العداد	Car Plate	122082	رقم اللوحة

Details of the visual inspection report		تفاصيل تقرير الفحص النظري
Dent In Bumper front

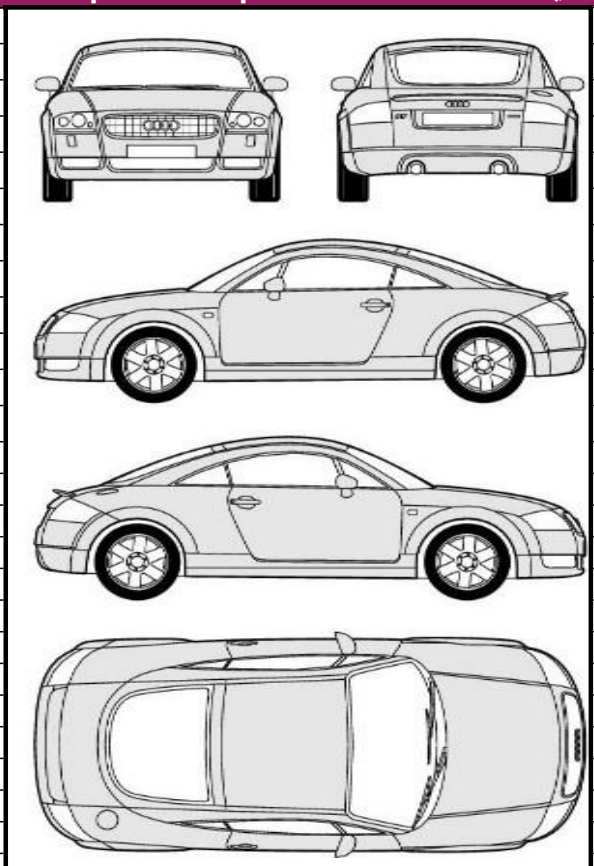
طعج في صدام الامامي
Dent In Bumper back		طعج في الصدام الخلفي
Dent In Rear Fender right		طعج في الرفرف الخلفي يمين
Dent In Rear Fender left		طعج في الرفرف خلفي يسار
Dent In Front Door left		طعج في الباب امامي يسار
Dent In Rear Door left		طعج في باب خلفي يسار
Fading On Paint		بهتان على الصبغ
Scratches On Paint		خدوش على الصبغ
Austerity In Body		تقشف على بودي
The Car Needs General Maintenance		السيارة بحاجة الى صيانة عامة
Change Tires		تبديل التوايز
Cover Maintenance		صيانة كفرات
