Summary of Visual report			ملخص التقرير البصري		
Chassis, Engine, And Gear were not Checked/Inspected			لم يتم فحص الشاصي والماكينة والجير		
Car Sticker	C-10409	رقم الملصق	Vehichle type	NISSAN	نوع المركبة
Chassis Number	JN8AY25Y7C9037509	رقم الشاسيه	Car Color	WHITE	لون المركبة
Milage	325970	العداد	Car Plate	348764	رقم اللوحة

Details of the visual inspection report		تفاصيل تقرير الفحص النظري
Scratches On Paint

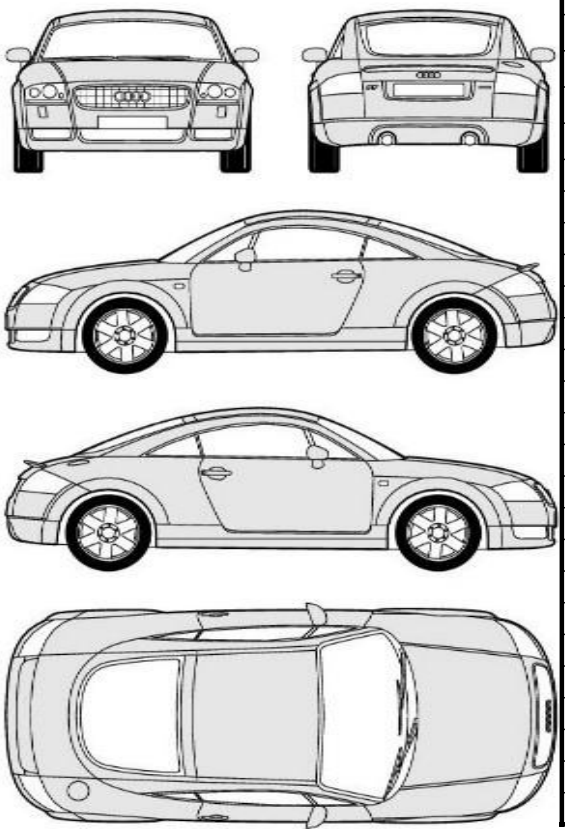
خدوش على الصبغ
The Car Needs General Maintenance		السيارة بحاجة الى صيانة عامة
Change Tires		تبديل التواير
Cover Maintenance		صيانة كفرات
Broken Wing Mirror Left		كسرفي مرآة الجناح يسار
