Summary of Visual report			ملخص التقرير البصري		
Chassis, Engine, And Gear were not Checked/Inspected			لم يتم فحص الشاصي والماكينة والجير		
Car Sticker	C-10402	رقم الملصق	Vehichle type	TOYOTA	نوع المركبة
Chassis Number	JTEHJ09J945086831	رقم الشاسيه	Car Color	BLACK	لون المركبة
Milage	445161	العداد	Car Plate	542463	رقم اللوحة

Details of the visual inspection report		تفاصيل تقرير الفحص النظري
Broken Bumper front

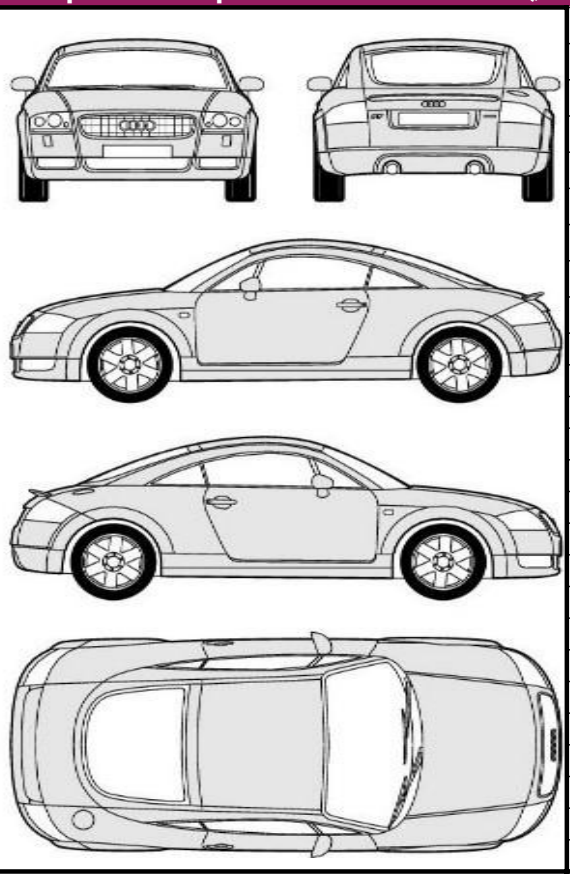
كسرفي صدام الامامي
Dent In Bumper front		طعج في صدام الامامي
Dent In The Trunk back		طعج في الشنطة الخلفي
Pedal Broken right		كسرفي الدواسة يمين
Fading On Paint		بهتان على الصبغ
Scratches On Paint		خدوش على الصبغ
The Car Needs General Maintenance		السيارة بحاجة الى صيانة عامة
Change Tires		تبديل التوايز
Cover Maintenance		صيانة كفرات
