Summary of Visual report			ملخص التقرير البصري		
Chassis, Engine, And Gear were not Checked/Inspected			لم يتم فحص الشاصي والماكينة والجير		
Car Sticker	C-10439	رقم الملصق	Vehichle type	Gmc	نوع المركبة
Chassis Number	1GTEK19J58Z212773	رقم الشاسيه	Car Color	purple	لون المركبة
Milage	312656	العداد	Car Plate	323093	رقم اللوحة

Details of the visual inspection report		تفاصيل تقرير الفحص النظري
Dent In Bumper front

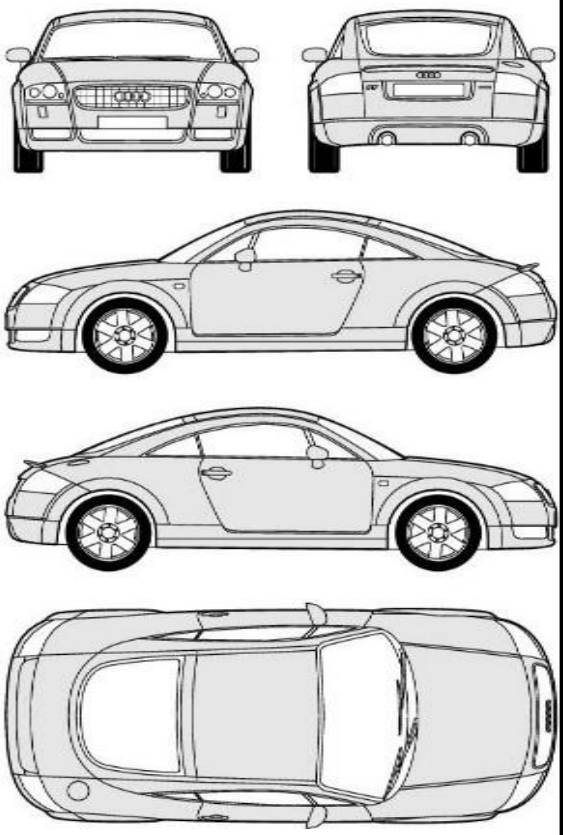
طعج في صدام الامامي
Dent In Bumper back		طعج في الصدام الخلفي
Dent In The Trunk back		طعج في الشنطة الخلفي
Dent In Rear Fender right		طعج في الرفرف الخلفي يمين
Dent In Rear Fender left		طعج في الرفرف خلفي يسار
Fading On Paint		بهتان على الصبغ
Scratches On Paint		خدوش على الصبغ
The Car Needs General Maintenance		السيارة بحاجة الى صيانة عامة
Change Tires		تبديل التواير
Cover Maintenance		صيانة كفرات
Broken Wing Mirror Left		كسرفي مرآة الجناح يسار
