Summary of Visual report			ملخص التقرير البصري		
Chassis, Engine, And Gear were not Checked/Inspected			لم يتم فحص الشاصي والماكينة والجير		
Car Sticker	C-10434	رقم الملصق	Vehichle type	MERCEDES-BENZ	نوع المركبة
Chassis Number	WDB2201751A250051	رقم الشاسيه	Car Color	Grey	لون المركبة
Milage	Unclear	العداد	Car Plate	125732	رقم اللوحة

Details of the visual inspection report		تفاصيل تقرير الفحص النظري
Broken Bumper front

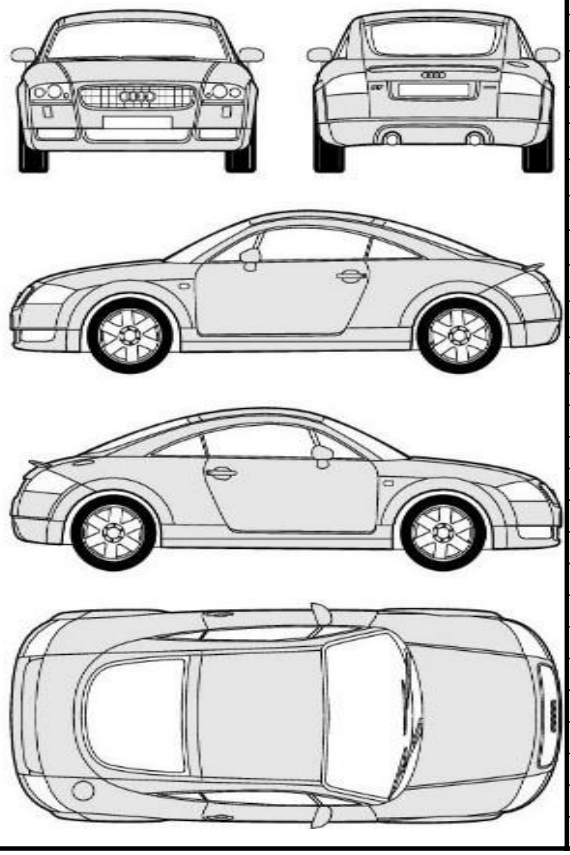
كسرفي صدام الامامي
Dent In Bumper front		طعج في صدام الامامي
Broken Bumper back		كسرفي الصدام الخلفي
Dent In Bumper back		طعج في الصدام الخلفي
Fading On Paint		بهتان على الصبغ
Scratches On Paint		خدوش على الصبغ
The Car Needs General		Translation Error
Maintenance		Translation Error
Change Tires		تبديل التوايز
Cover Maintenance		صيانة كفرات
The car is not running		السيارة لا تعمل
