Summary of Visual report			ملخص التقرير البصري		
Chassis, Engine, And Gear were not Checked/Inspected			لم يتم فحص الشاصي والماكينة والجير		
Car Sticker	C10496	رقم الملصق	Vehichle type	MG	نوع المركبة
Chassis Number	LSJA24U38PS034582	رقم الشاسيه	Car Color	White	لون المركبة
Milage	143933	العداد	Car Plate	902116	رقم اللوحة

Details of the visual inspection report		تفاصيل تقرير الفحص النظري
Dent In Bumper front

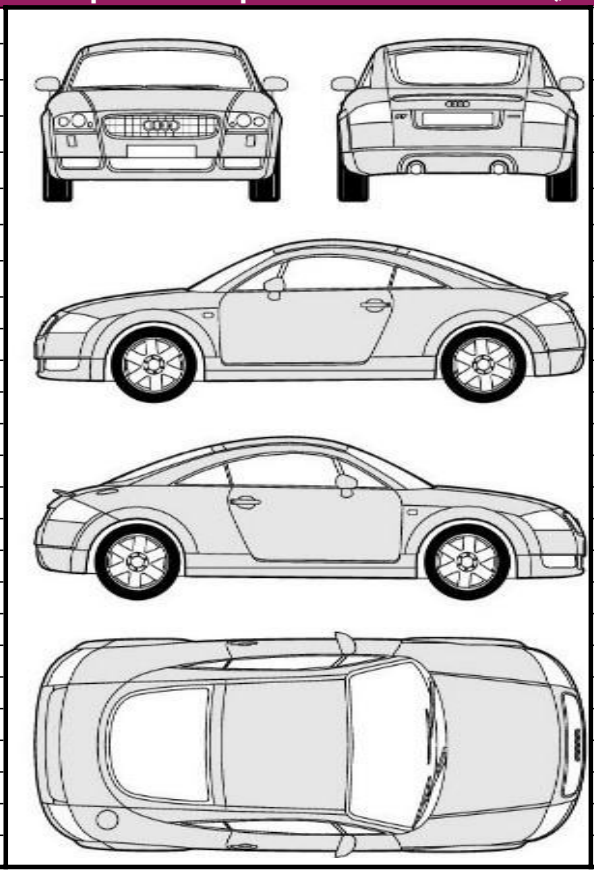
طعج في صدام الامامي
Dent In Front Fender right		طعج في الرفرف الامامي يمين
Dent In Rear Door right		طعج في الباب الخلفي يمين
Dent In Rear Fender left		طعج في الرفرف خلفي يسار
Scratches On Paint		خدوش على الصبغ
The Car Needs General Maintenance		السيارة بحاجة الى صيانة عامة
Change Tires		تبديل التواير
Cover Maintenance		صيانة كفرات
