Summary of Visual report			ملخص التقرير البصري		
Chassis, Engine, And Gear were not Checked/Inspected			لم يتم فحص الشاصي والماكينة والجير		
Car Sticker	C10499	رقم الملصق	Vehichle type	MG	نوع المركبة
Chassis Number	LSJA36E33MZ039909	رقم الشاسيه	Car Color	White	لون المركبة
Milage	Unclear	العداد	Car Plate	857597	رقم اللوحة

Details of the visual inspection report		تفاصيل تقرير الفحص النظري
Dent In Bumper front

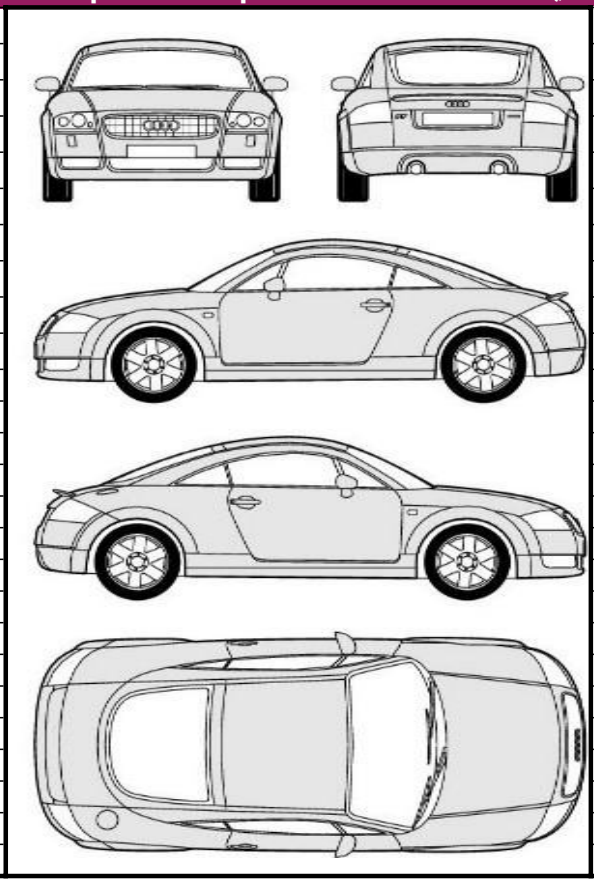
طعج في صدام الامامي
Dent In The Bonnet front		طعج في البانة
Dent In Bumper back		طعج في الصدام الخلفي
Dent In Front Door left		طعج في الباب امامي يسار
Dent Pedal left		طعج في دواسة يسار
Scratches On Paint		خدوش على الصبغ
The Car Needs General Maintenance		السيارة بحاجة الى صيانة عامة
Change Tires		تبديل التوايز
Cover Maintenance		صيانة كفرات
The car is running		السيارة تعمل
