Summary of Visual report			ملخص التقرير البصري		
Chassis, Engine, And Gear were not Checked/Inspected			لم يتم فحص الشاصي والماكينة والجير		
Car Sticker	C-10514	رقم الملصق	Vehichle type	Honda	نوع المركبة
Chassis Number	5J6RW5827ML700301	رقم الشاسيه	Car Color	BLUE	لون المركبة
Milage	73907	العداد	Car Plate	250924	رقم اللوحة

Details of the visual inspection report		تفاصيل تقرير الفحص النظري
Broken Bumper front

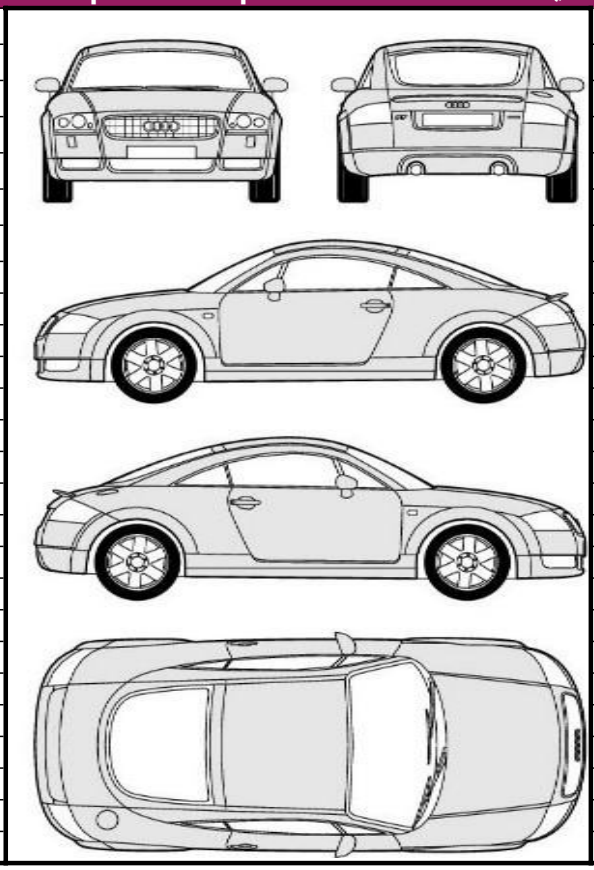
كسرفي صدام الامامي
Dent In Bumper front		طعج في صدام الامامي
Dent In Rear Fender right		طعج في الرفرف الخلفي يمين
Dent In Rear Door right		طعج في الباب الخلفي يمين
Scratches On Paint		خدوش على الصبغ
The Car Needs General Maintenance		السيارة بحاجة الى صيانة عامة
Cover Maintenance		صيانة كفرات
