Summary of Visual report			ملخص التقرير البصري		
Chassis, Engine, And Gear were not Checked/Inspected			لم يتم فحص الشاصي والماكينة والجير		
Car Sticker	C-10521	رقم الملصق	Vehichle type	Hyundai	نوع المركبة
Chassis Number	MALC741C3LM177774	رقم الشاسيه	Car Color	White	لون المركبة
Milage	627997	العداد	Car Plate	388721	رقم اللوحة

Details of the visual inspection report		تفاصيل تقرير الفحص النظري
Broken Bumper front

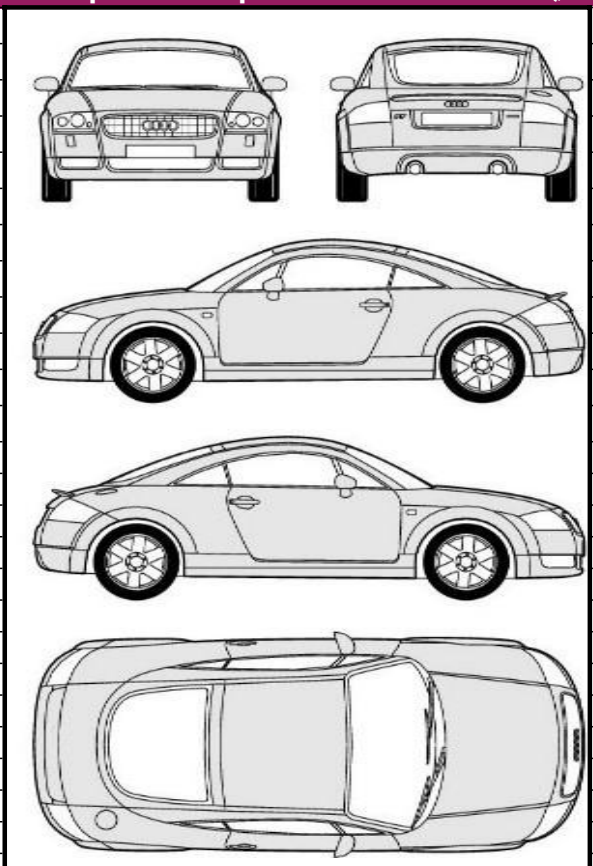
كسرفي صدام الامامي
Dent In Bumper front		طعج في صدام الامامي
Broken Bumper back		كسرفي الصدام الخلفي
Dent In Bumper back		طعج في الصدام الخلفي
Dent In Rear Fender right		طعج في الرفرف الخلفي يمين
Dent In Front Door right		طعج في الباب الامامي يمين
Dent In Rear Door right		طعج في الباب الخلفي يمين
Dent In Rear Fender left		طعج في الرفرف خلفي يسار
Scratches On Paint		خدوش على الصبغ
The Car Needs General Maintenance		السيارة بحاجة الى صيانة عامة
Change Tires		تبديل التوايز
Cover Maintenance		صيانة كفرات
