Summary of Visual report			ملخص التقرير البصري		
Chassis, Engine, And Gear were not Checked/Inspected			لم يتم فحص الشاصي والماكينة والجير		
Car Sticker	C-10525	رقم الملصق	Vehichle type	Hyundai	نوع المركبة
Chassis Number	MALC741C9LM179822	رقم الشاسيه	Car Color	White	لون المركبة
Milage	463895	العداد	Car Plate	387741	رقم اللوحة

Details of the visual inspection report		تفاصيل تقرير الفحص النظري
Broken Bumper front

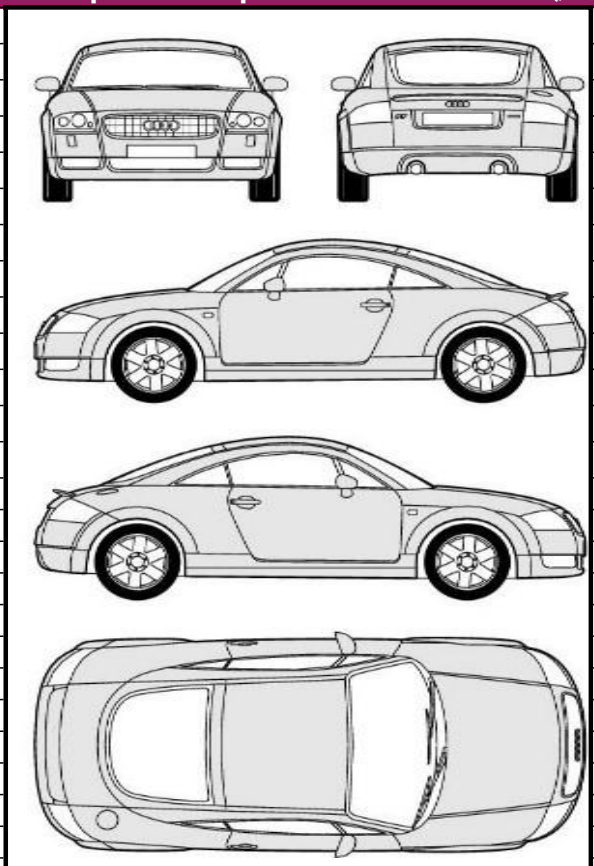
كسرفي صدام الامامي
Dent In Bumper front		طعج في صدام الامامي
Dent In The Bonnet front		طعج في البانة
Broken Bumper back		كسرفي الصدام الخلفي
Dent In Bumper back		طعج في الصدام الخلفي
Dent In Front Door right		طعج في الباب الامامي يمين
Dent In Front Fender left		طعج في الرفرف امامي يسار
Dent In Rear Fender left		طعج في الرفرف خلفي يسار
Dent In Front Door left		طعج في الباب امامي يسار
Scratches On Paint		خدوش على الصبغ
The Car Needs General Maintenance		السيارة بحاجة الى صيانة عامة
Change Tires		تبديل التوابر
Cover Maintenance		صيانة كفرات
