Summary of Visual report			ملخص التقرير البصري		
Chassis, Engine, And Gear were not Checked/Inspected			لم يتم فحص الشاصي والماكينة والجير		
Car Sticker	C-10522	رقم الملصق	Vehichle type	Hyundai	نوع المركبة
Chassis Number	MALC741CXKM108160	رقم الشاسيه	Car Color	White	لون المركبة
Milage	448384	العداد	Car Plate	724879	رقم اللوحة

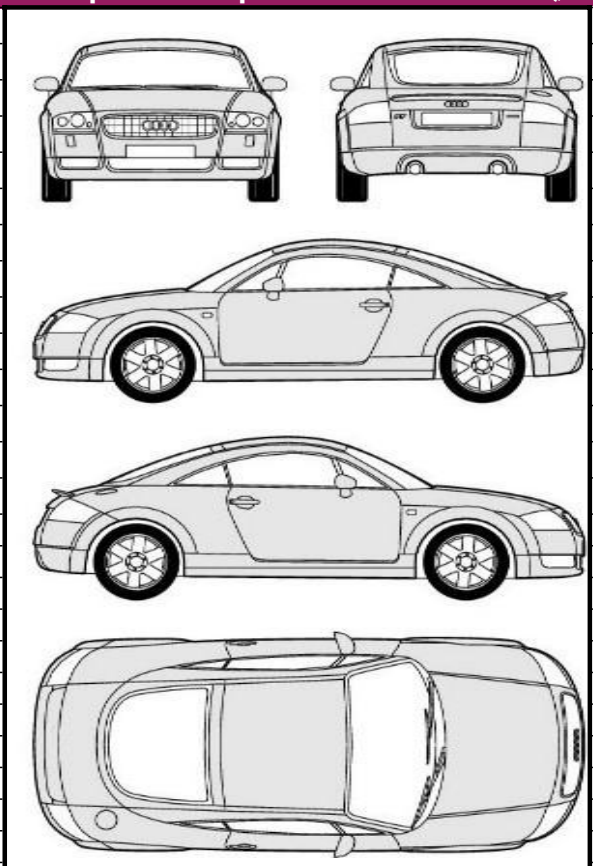
Details of the visual inspection report		تفاصيل تقرير الفحص النظري
Broken Bumper front

كسرفي صدام الامامي
Dent In Bumper front		طعج في صدام الامامي
Dent In The Bonnet front		طعج في البانة
Broken Bumper back		كسرفي الصدام الخلفي
Dent In Bumper back		طعج في الصدام الخلفي
Dent In Front Fender right		طعج في الرفرف الامامي يمين
Dent In Rear Fender right		طعج في الرفرف الخلفي يمين
Dent In Rear Door right		طعج في الباب الخلفي يمين
Dent In Front Fender left		طعج في الرفرف امامي يسار
Dent In Rear Fender left		طعج في الرفرف خلفي يسار
Scratches On Paint		خدوش على الصبغ
The Car Needs General Maintenance		السيارة بحاجة الى صيانة عامة
Change Tires		تبديل التواير
Cover Maintenance		صيانة كفرات
