Summary of Visual report			ملخص التقرير البصري		
Chassis, Engine, And Gear were not Checked/Inspected			لم يتم فحص الشاصي والماكينة والجير		
Car Sticker	C-10528	رقم الملصق	Vehichle type	Hyundai	نوع المركبة
Chassis Number	MALC741C3LM179833	رقم الشاسيه	Car Color	White	لون المركبة
Milage	331069	العداد	Car Plate	241265	رقم اللوحة

Details of the visual inspection report		تفاصيل تقرير الفحص النظري
Broken Bumper front

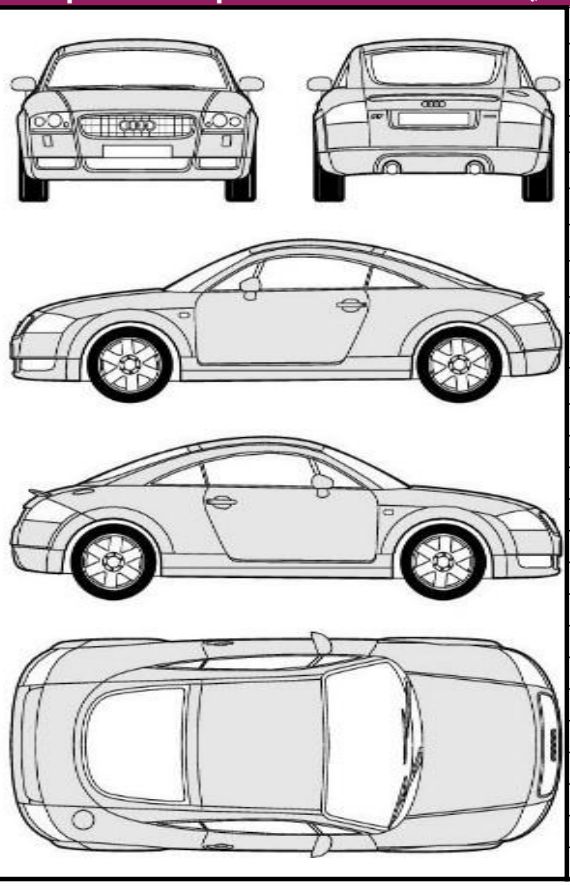
كسرفي صدام الامامي
Dent In Bumper front		طعج في صدام الامامي
Broken Glass front		كسرفي الزجاج الامامي
Broken Bumper back		كسرفي الصدام الخلفي
Dent In Bumper back		طعج في الصدام الخلفي
Dent In The Trunk back		طعج في الشنطة الخلفي
Dent In Rear Door right		طعج في الباب الخلفي يمين
Scratches On Paint		خدوش على الصبغ
The Car Needs General Maintenance		السيارة بحاجة الى صيانة عامة
Change Tire		Translation Error
Cover Maintenance		صيانة كفرات
