Summary of Visual report			ملخص التقرير البصري		
Chassis, Engine, And Gear were not Checked/Inspected			لم يتم فحص الشاصي والماكينة والجير		
Car Sticker	C-10526	رقم الملصق	Vehichle type	Hyundai	نوع المركبة
Chassis Number	MALC741C8LM164017	رقم الشاسيه	Car Color	White	لون المركبة
Milage	518846	العداد	Car Plate	269165	رقم اللوحة

Details of the visual inspection report		تفاصيل تقرير الفحص النظري
Broken Bumper front

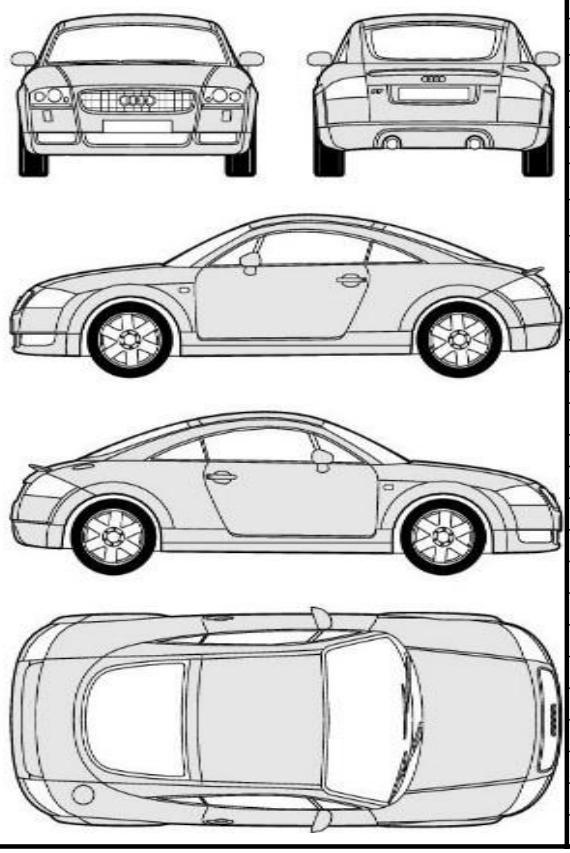
كسرفي صدام الامامي
Dent In Bumper front		طعج في صدام الامامي
Broken Bumper back		كسرفي الصدام الخلفي
Dent In Bumper back		طعج في الصدام الخلفي
Dent In Front Fender right		طعج في الرفرف الامامي يمين
Scratches On Paint		خدوش على الصبغ
The Car Needs General Maintenance		السيارة بحاجة الى صيانة عامة
Change Tires		تبديل التواير
Cover Maintenance		صيانة كفرات
