Summary of Visual report			ملخص التقرير البصري		
Chassis, Engine, And Gear were not Checked/Inspected			لم يتم فحص الشاصي والماكينة والجير		
Car Sticker	C-10532	رقم الملصق	Vehichle type	Hyundai	نوع المركبة
Chassis Number	MALC741CXLM163936	رقم الشاسيه	Car Color	White	لون المركبة
Milage	547972	العداد	Car Plate	391643	رقم اللوحة

Details of the visual inspection report		تفاصيل تقرير الفحص النظري
Broken Bumper front

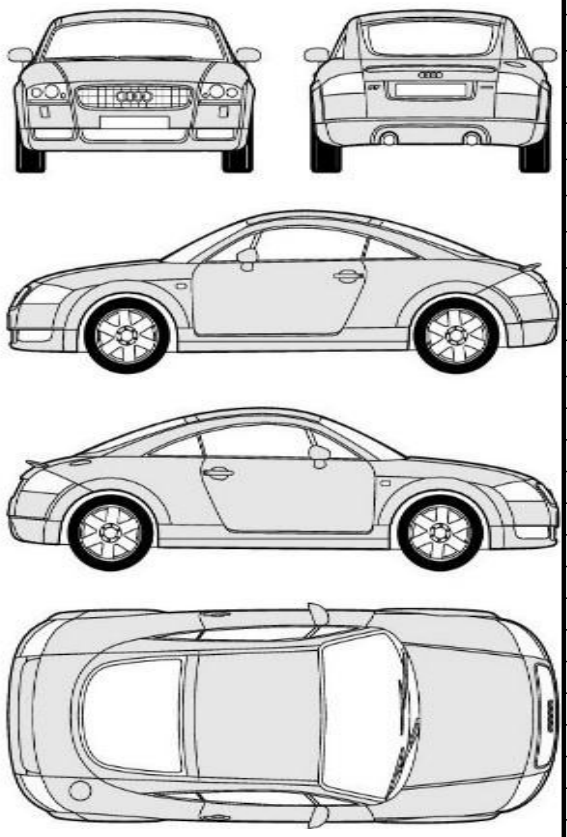
كسرفي صدام الامامي
Dent In Bumper front		طعج في صدام الامامي
Broken Bumper back		كسرفي الصدام الخلفي
Dent In Bumper back		طعج في الصدام الخلفي
Dent In Front Door right		طعج في الباب الامامي يمين
Dent In Rear Door right		طعج في الباب الخلفي يمين
Dent In Rear Door left		طعج في باب خلفي يسار
Scratches On Paint		خدوش على الصبغ
The Car Needs General Maintenance		السيارة بحاجة الى صيانة عامة
Change Tires		تبديل التواير
Cover Maintenance		صيانة كفرات
