Summary of Visual report			ملخص التقرير البصري		
Chassis, Engine, And Gear were not Checked/Inspected			لم يتم فحص الشاصي والماكينة والجير		
Car Sticker	C-10533	رقم الملصق	Vehichle type	Hyundai	نوع المركبة
Chassis Number	MALC741C3LM179749	رقم الشاسيه	Car Color	White	لون المركبة
Milage	496739	العداد	Car Plate	391764	رقم اللوحة

Details of the visual inspection report		تفاصيل تقرير الفحص النظري
Broken Bumper front

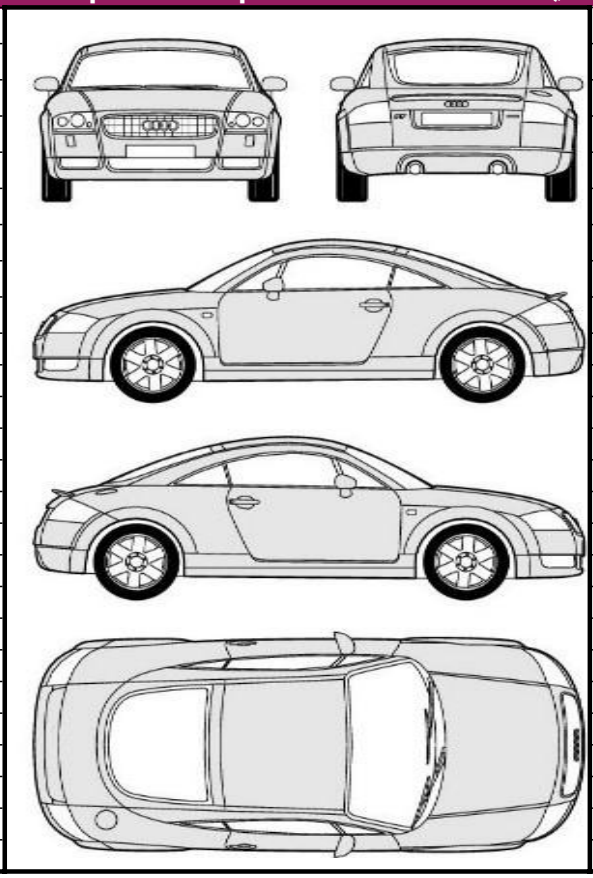
كسرفي صدام الامامي
Dent In Bumper front		طعج في صدام الامامي
Broken Bumper back		كسرفي الصدام الخلفي
Dent In Bumper back		طعج في الصدام الخلفي
Dent In Front Door left		طعج في الباب امامي يسار
Scratches On Paint		خدوش على الصبغ
The Car Needs General Maintenance		السيارة بحاجة الى صيانة عامة
Change Tires		تبديل التوايز
Cover Maintenance		صيانة كفرات
