Summary of Visual report			ملخص التقرير البصري		
Chassis, Engine, And Gear were not Checked/Inspected			لم يتم فحص الشاصي والماكينة والجير		
Car Sticker	C-10530	رقم الملصق	Vehichle type	Hyundai	نوع المركبة
Chassis Number	MALC741C1KM139071	رقم الشاسيه	Car Color	White	لون المركبة
Milage	313206	العداد	Car Plate	800592	رقم اللوحة

Details of the visual inspection report		تفاصيل تقرير الفحص النظري
Broken Bumper front

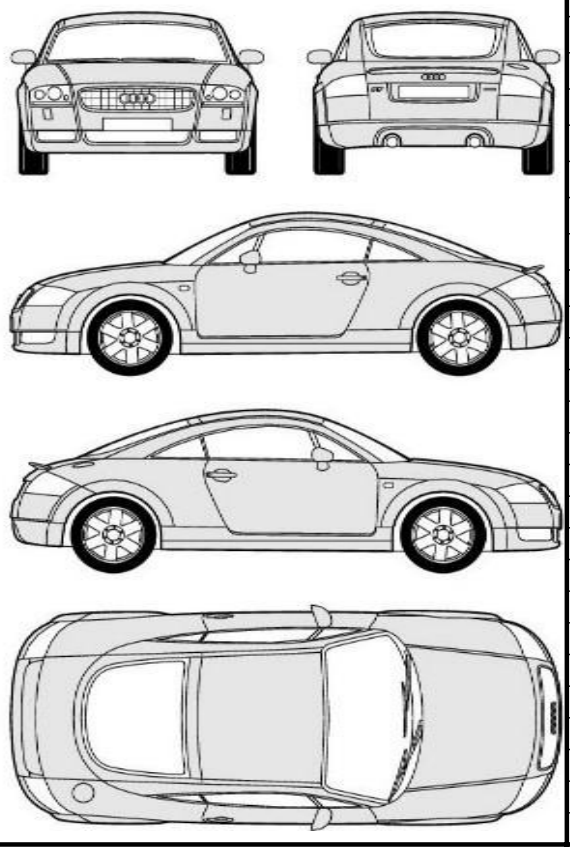
كسرفي صدام الامامي
Dent In Bumper front		طعج في صدام الامامي
Broken Bumper back		كسرفي الصدام الخلفي
Dent In Bumper back		طعج في الصدام الخلفي
Dent In Front Fender left		طعج في الرفرف امامي يسار
Scratches On Paint		خدوش على الصبغ
The Car Needs General Maintenance		السيارة بحاجة الى صيانة عامة
Change Tires		تبديل التواير
Cover Maintenance		صيانة كفرات
