| Summary of Visual report | | | ملخص التقرير البصري | | |
| Car Sticker | C-10529 | رقم الملصق | Vehichle type | Hyundai | نوع المركبة |

| Details of the visual inspection report | | تفاصيل تقرير الفحص النظري |

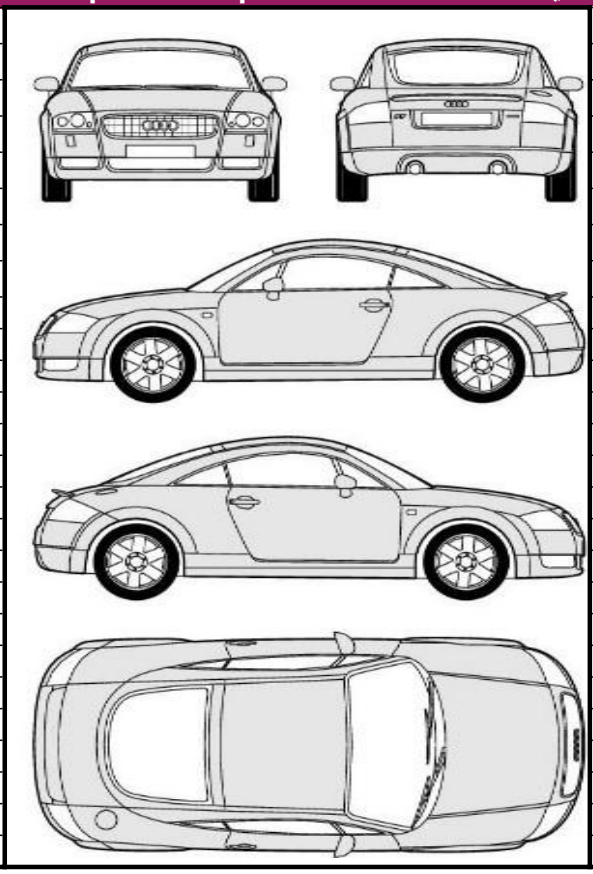
| Details of the visual inspection report | | تفاصيل تقرير الفحص النظري |
|---|---|---|
| Broken Bumper front | | كسرفي صدام الامامي |
| Dent In Bumper front | | طعج في صدام الامامي |
| Broken Bumper back | | كسرفي الصدام الخلفي |
| Dent In Bumper back | | طعج في الصدام الخلفي |
| Scratches On Paint | | خدوش على الصبغ |

| Details of the visual inspection report | | تفاصيل تقرير الفحص النظري |
|---|---|---|
| The Car Needs General Maintenance | | السيارة بحاجة الى صيانة عامة |
| Change Tires | | تبديل التواير |
| Cover Maintenance | | صيانة كفرات |
