Summary of Visual report			ملخص التقرير البصري		
Chassis, Engine, And Gear were not Checked/Inspected			لم يتم فحص الشاصي والماكينة والجير		
Car Sticker	C-10531	رقم الملصق	Vehichle type	Hyundai	نوع المركبة
Chassis Number	MALC741CXLM164021	رقم الشاسيه	Car Color	White	لون المركبة
Milage	521126	العداد	Car Plate	175035	رقم اللوحة

Details of the visual inspection report		تفاصيل تقرير الفحص النظري
Broken Bumper front

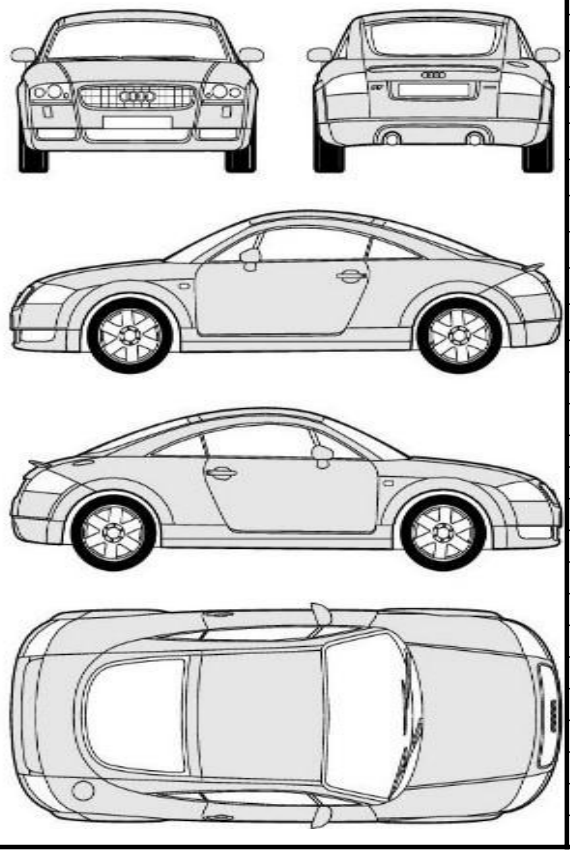
كسرفي صدام الامامي
Dent In Bumper front		طعج في صدام الامامي
Broken Bumper back		كسرفي الصدام الخلفي
Dent In Bumper back		طعج في الصدام الخلفي
Dent In Rear Fender right		طعج في الرفرف الخلفي يمين
Dent In Front Door left		طعج في الباب امامي يسار
Scratches On Paint		خدوش على الصبغ
The Car Needs General Maintenance		السيارة بحاجة الى صيانة عامة
Change Tires		تبديل التواير
Cover Maintenance		صيانة كفرات
