Summary of Visual report			ملخص التقرير البصري		
Chassis, Engine, And Gear were not Checked/Inspected			لم يتم فحص الشاصي والماكينة والجير		
Car Sticker	C-10520	رقم الملصق	Vehichle type	Hyundai	نوع المركبة
Chassis Number	MALC741CXLM177755	رقم الشاسيه	Car Color	White	لون المركبة
Milage	442211	العداد	Car Plate	385694	رقم اللوحة

Details of the visual inspection report		تفاصيل تقرير الفحص النظري
Broken Bumper front

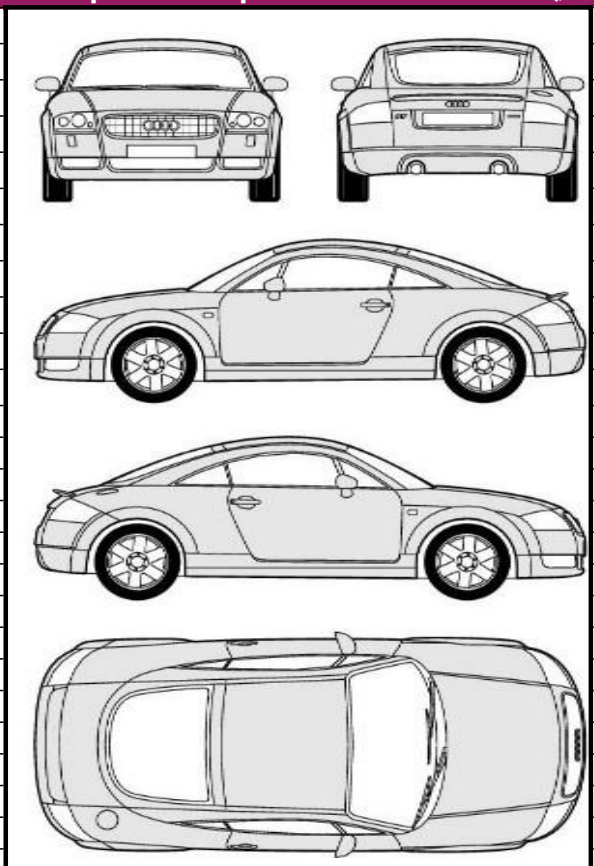
كسرفي صدام الامامي
Dent In Bumper front		طعج في صدام الامامي
Dent In The Bonnet front		طعج في البانة
Broken Glass front		كسرفي الزجاج الامامي
Broken Bumper back		كسرفي الصدام الخلفي
Dent In Bumper back		طعج في الصدام الخلفي
Dent In Front Fender left		طعج في الرفرف امامي يسار
Scratches On Paint		خدوش على الصبغ
The Car Needs General Maintenance		السيارة بحاجة الى صيانة عامة
Change Tires		تبديل التواير
Cover Maintenance		صيانة كفرات
