Summary of Visual report			ملخص التقرير البصري		
Chassis, Engine, And Gear were not Checked/Inspected			لم يتم فحص الشاصي والماكينة والجير		
Car Sticker	C-10656	رقم الملصق	Vehichle type	GMC	نوع المركبة
Chassis Number	1GTEK19J58Z212773	رقم الشاسيه	Car Color	Purple	لون المركبة
Milage	312656	العداد	Car Plate	323093	رقم اللوحة

Details of the visual inspection report		تفاصيل تقرير الفحص النظري
Dent In Bumper front

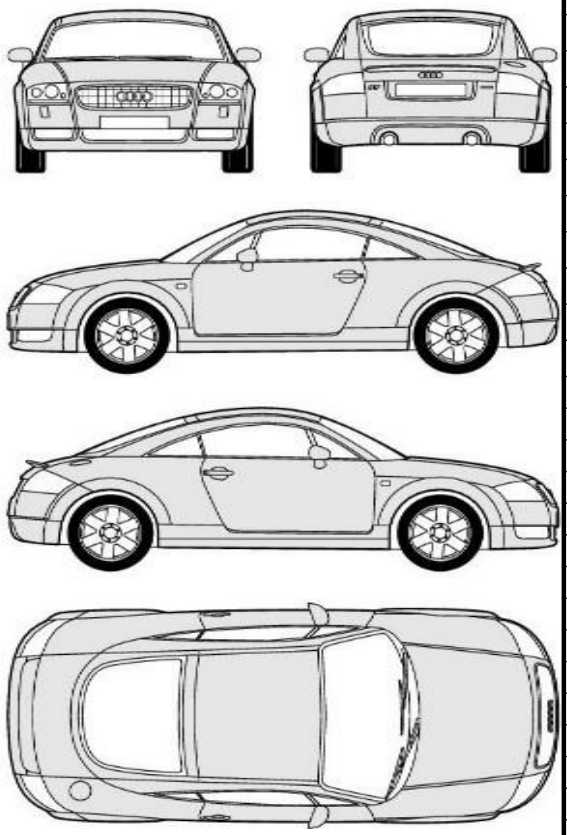
طعج في صدام الامامي
Dent In Bumper back		طعج في الصدام الخلفي
Dent In The Trunk back		طعج في الشنطة الخلفي
Dent In Rear Fender right		طعج في الرفرف الخلفي يمين
Dent In Rear Fender left		طعج في الرفرف خلفي يسار
Fading On Paint		بهتان على الصبغ
Scratches On Paint		خدوش على الصبغ
The Car Needs General Maintenance		السيارة بحاجة الى صيانة عامة
Change Tires		تبديل التواير
Cover Maintenance		صيانة كفرات
Broken Wing Mirror Left		كسرفي مرآة الجناح يسار
