Summary of Visual report			ملخص التقرير البصري		
Chassis, Engine, And Gear were not Checked/Inspected			لم يتم فحص الشاصي والماكينة والجير		
Car Sticker	C-10662	رقم الملصق	Vehichle type	TOYOTA	نوع المركبة
Chassis Number	MR0EX12G9F2092595	رقم الشاسيه	Car Color	White	لون المركبة
Milage	Unclear	العداد	Car Plate	92924	رقم اللوحة

Details of the visual inspection report		تفاصيل تقرير الفحص النظري
Broken Bumper front

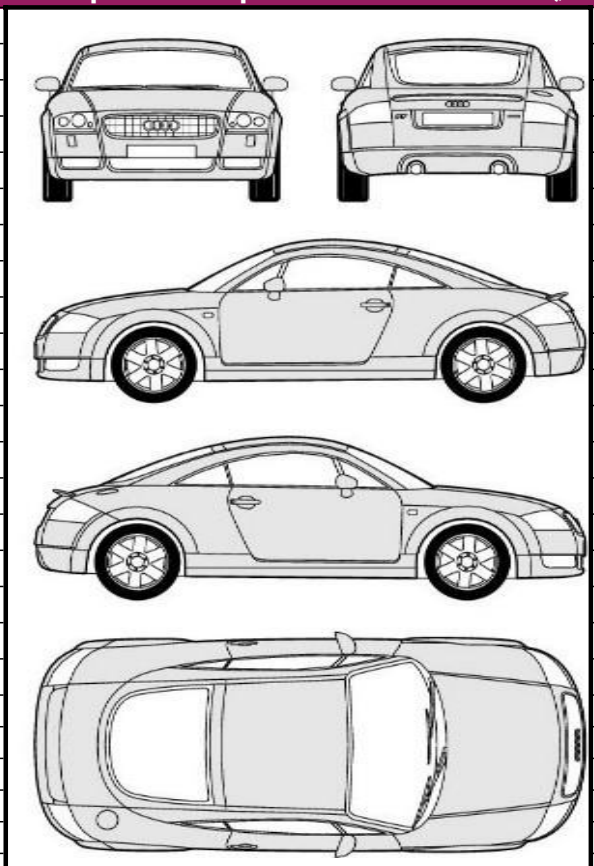
كسرفي صدام الامامي
Dent In Bumper front		طعج في صدام الامامي
Dent In The Bonnet front		طعج في البانة
Broken Bumper back		كسرفي الصدام الخلفي
Dent In Bumper back		طعج في الصدام الخلفي
Dent In The Trunk back		طعج في الشنطة الخلفي
Dent In Front Fender right		طعج في الرفرف الامامي يمين
Dent In Front Fender left		طعج في الرفرف امامي يسار
Dent In Rear Fender left		طعج في الرفرف خلفي يسار
Dent In Front Door left		طعج في الباب امامي يسار
Dent In Rear Door left		طعج في باب خلفي يسار
Pedal Broken left		كسرفي دواسة يسار
Dent Pedal left		طعج في دواسة يسار
Scratches On Paint		خدوش على الصبغ
Rust In Body		صدأ على بودي
The Car Needs General Maintenance		السيارة بحاجة الى صيانة عامة
Change Tires		تبديل التوايز
Cover Maintenance		صيانة كفرات
The car is not running		السيارة لا تعمل
