Summary of Visual report			ملخص التقرير البصري		
Chassis, Engine, And Gear were not Checked/Inspected			لم يتم فحص الشاسي والماكينة والجير		
Car Sticker	C10497	رقم الملصق	Vehicle type	Honda	نوع المركبة
Chassis Number	MRHGM6627LT032122	رقم الشاسيه	Car Color	sliver	لون المركبة
Milage	186411	العداد	Car Plate	291797	رقم اللوحة

Details of the visual inspection report		تفاصيل تقرير الفحص النظري	
Dent In Bumper front

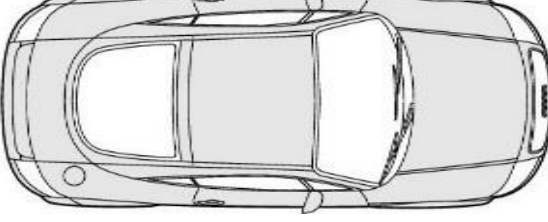
طعج في صدام الامامى	
Dent In Bumper back		طعج في الصدام الخلفى	
Dent In The Trunk back		طعج في الشنتلة الخلفى	
Dent Pedal right		طعج في الدواسة يمين	
Dent In Rear Fender left		طعج في الرفرف خلفى يسار	
Dent In Rear Door left		طعج في باب خلفى يسار	
Scratches On Paint		خدوش على الصيغ	
The Car Needs General Maintenance		السيارة بحاجة الى صيانة عامة	
Change Tires		تبديل التواير	
Cover Maintenance		صيانة كفريات
